Funderingsconstructies

16

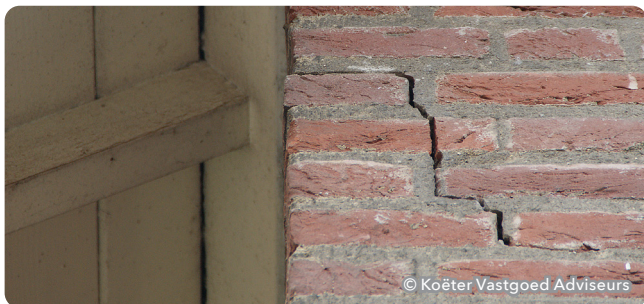
Plaats van het gebrek

Hoofdzakelijk (oudere) gebouwen met een fundering op staal, in gebieden met een hoge grondwaterstand.

Kenmerken

- Het geheel of het gedeeltelijk verzakken van het gebouw;
- In het gevelmetselwerk en in de binnenmuren komt scheurvorming voor als gevolg van funderingstechnische gebreken;
- Soms komen ook scheefstaande muren en hellende vloeren voor;
- De aanwezige schade is doorgaans in een relatief kort tijdsbestek ontstaan, terwijl daarvoor jarenlang geen schade van belang aanwezig was.

Verlaging van de grondwaterstand heeft zettingen tot gevolg. Dit hangt samen met het inklinken van kleihoudende grondlagen wanneer er water aan onttrokken wordt. Een gelijkmatige zakking zal geen schade veroorzaken aan een constructie. Problemen zijn te verwachten bij constructies waarbij de belasting op de fundering niet overal gelijk is en in situaties waarbij de grondsamenstelling onder de fundering nogal wisselt.
